Figura

ŚW. JANA NEPOMUCENA

w Obrazowie

DOKUMENTACJA KONSERWATORSKA (przed konserwacją)

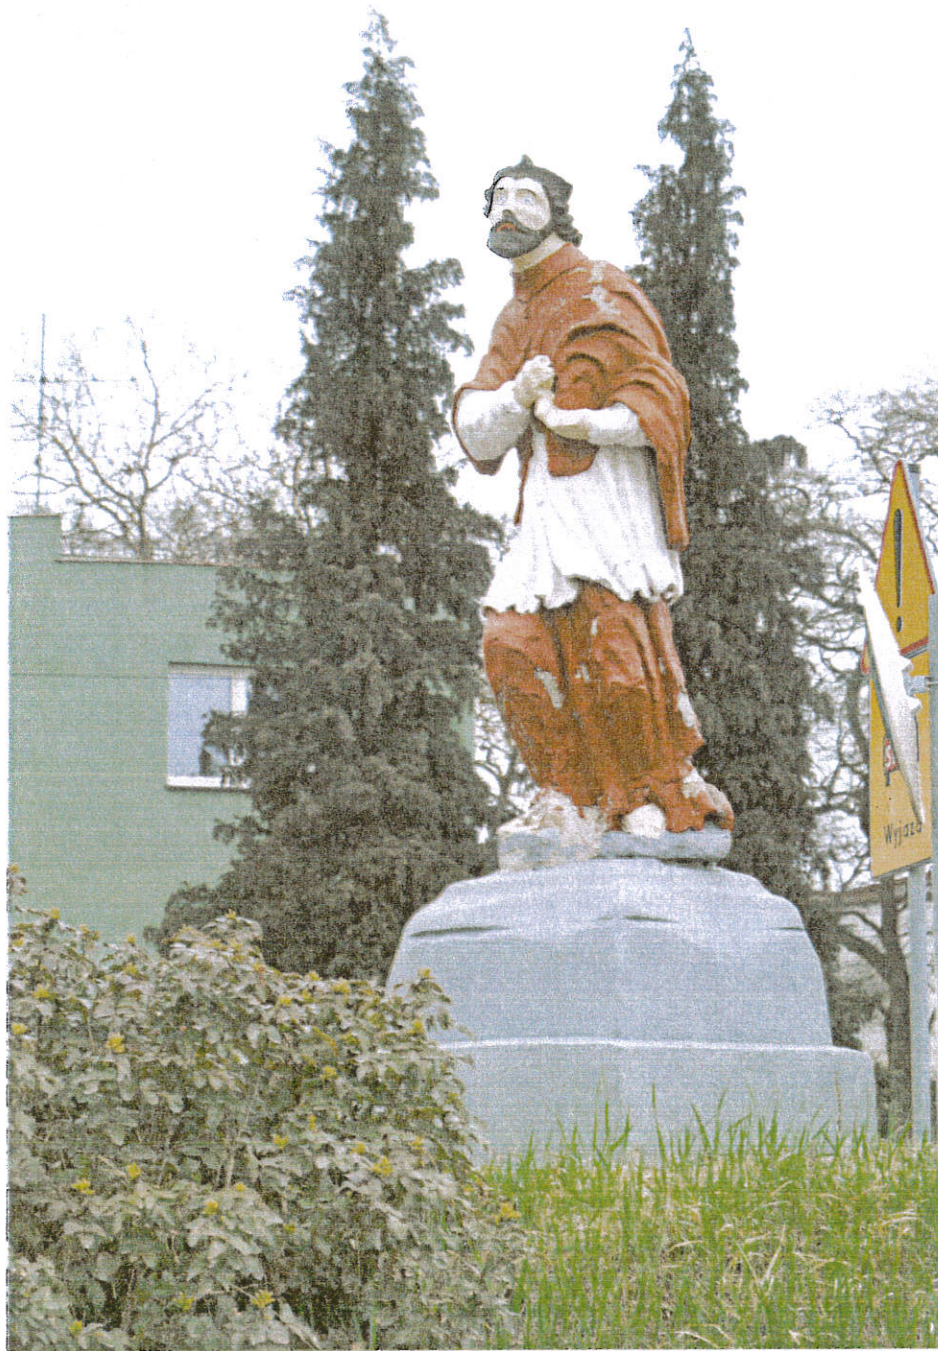
Fot. 1

Figura stoi na profilowanym cokole z jasnego piaskowca, którego brzegi posiadają dość duże ubytki mechaniczne. Sama Figura wykonana została ze średnioziarnistego piaskowca i jest pokryta trzema warstwami farb. Najstarsza warstwa zachowała się

Stan przed konserwacją – widok całości figury z cokołem – widoczne uszkodzenia gzymsu podstawy

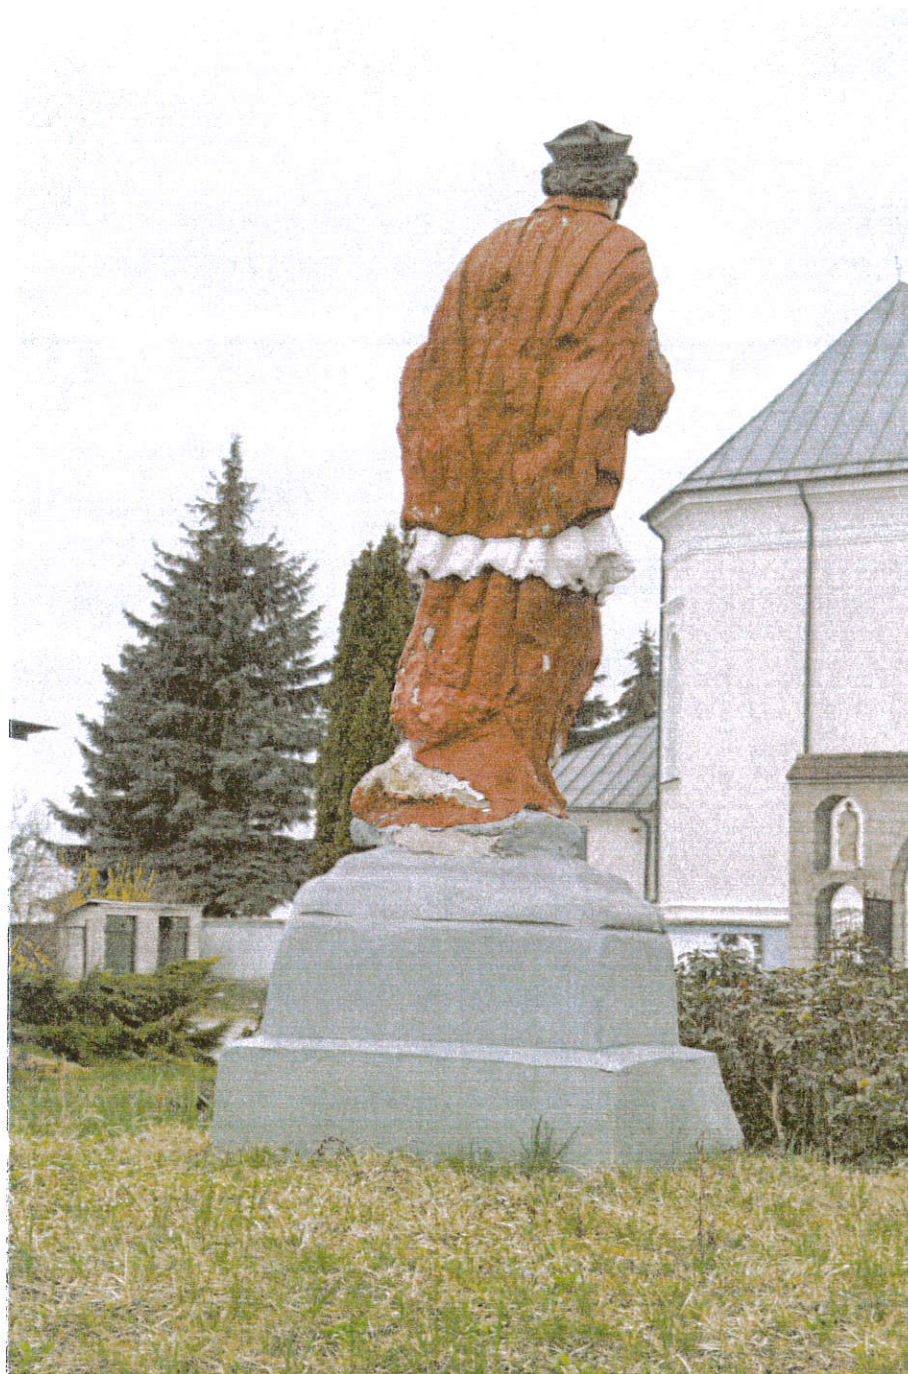
Fot. 2

Figura nie znajduje się na środku górnej powierzchni cokołu, ale jest przesunięta i dość wyraźnie odchylona od pionu, co może być wynikiem mechanicznego uszkodzenia części podstawy, ponieważ część jej jest uzupełniona zaprawą cementową.

Stan przed konserwacją – figura od tyłu, widoczne odchylenie od pionu

6. Odsolenie strukturalne metodą migracji soli do rozszerzonego środowiska
7. Korekta postawy figury – przywrócenie do pionu
8. Impregnacja strukturalna elementów kamiennych przy pomocy impregnatu metylosilikonowego KSE 300 prod. Remmers

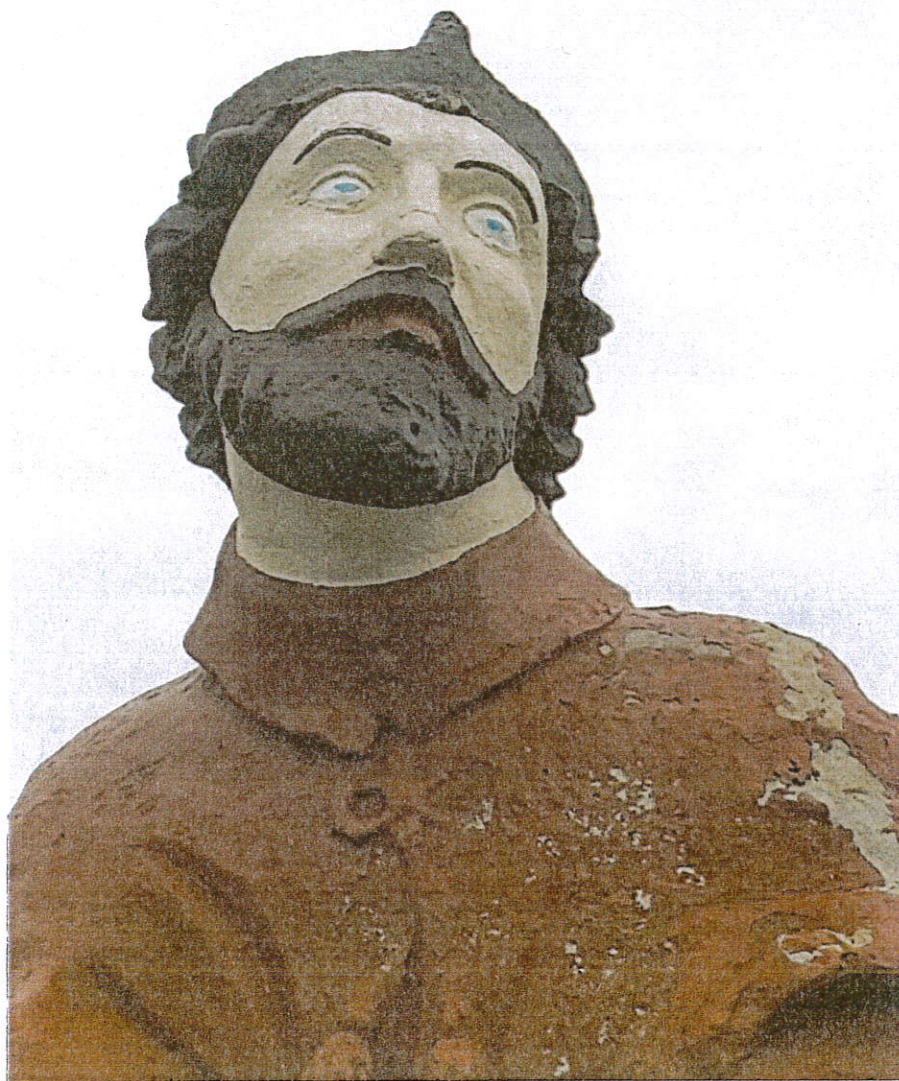
Fot.3
Kamienna Figura Św. Jana Nepomucena w Obrazowie
Stan przed konserwacją – głowa postaci
Kwiecień 2023 r.

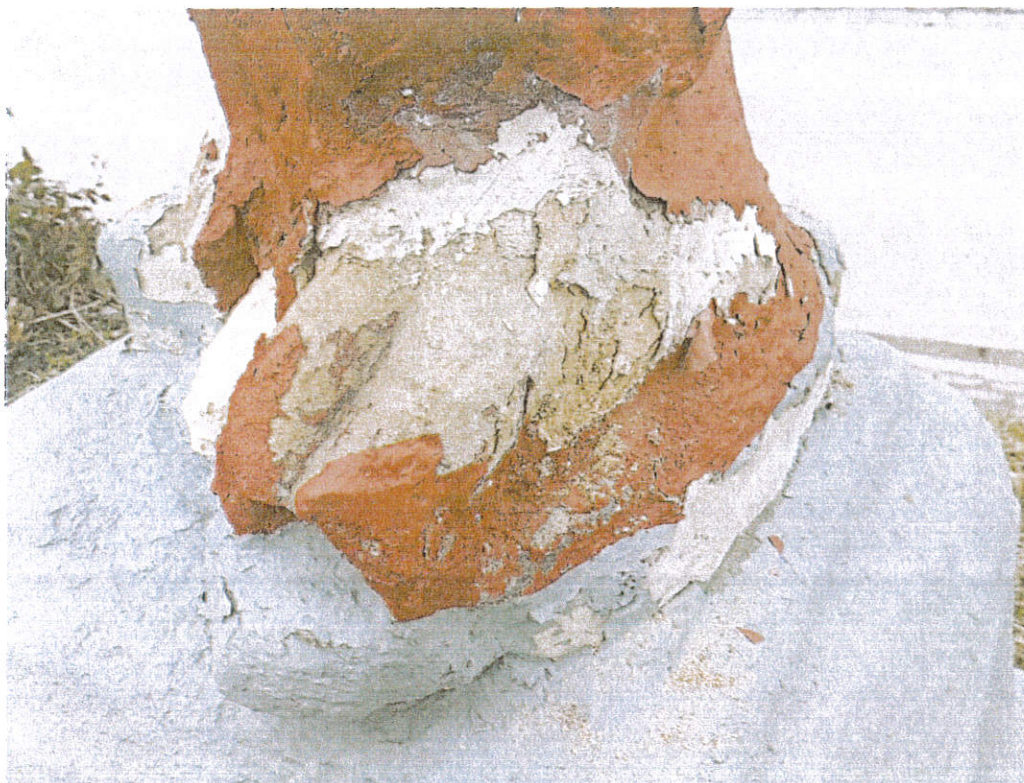
częściowo i jest to warstwa farb olejnych, co sugeruje, że jest to warstwa wtórna. Kolejna warstwa, późniejsza jest monochromatyczna, a jej skład jest trudny do ustalenia. Najnowsza warstwa została wykonana przy pomocy farb olejnych.

Fot. 4
Kamienna Figura Św. Jana Nepomucena w Obrazowie
Stan przed konserwacją – odsłonięta powierzchnia kamienia i warstwy farb
Kwiecień 2023 r. wyk. Piotr Zawadzki

1. Mechaniczne usunięcie warstwy farb i zaprawy cementowej z powierzchni kamienia
2. Chemiczne odczyszczenie powierzchni kamienia
3. Umycie powierzchni kamienia wodą pod ciśnieniem przy użyciu agregatu wysokociśnieniowego

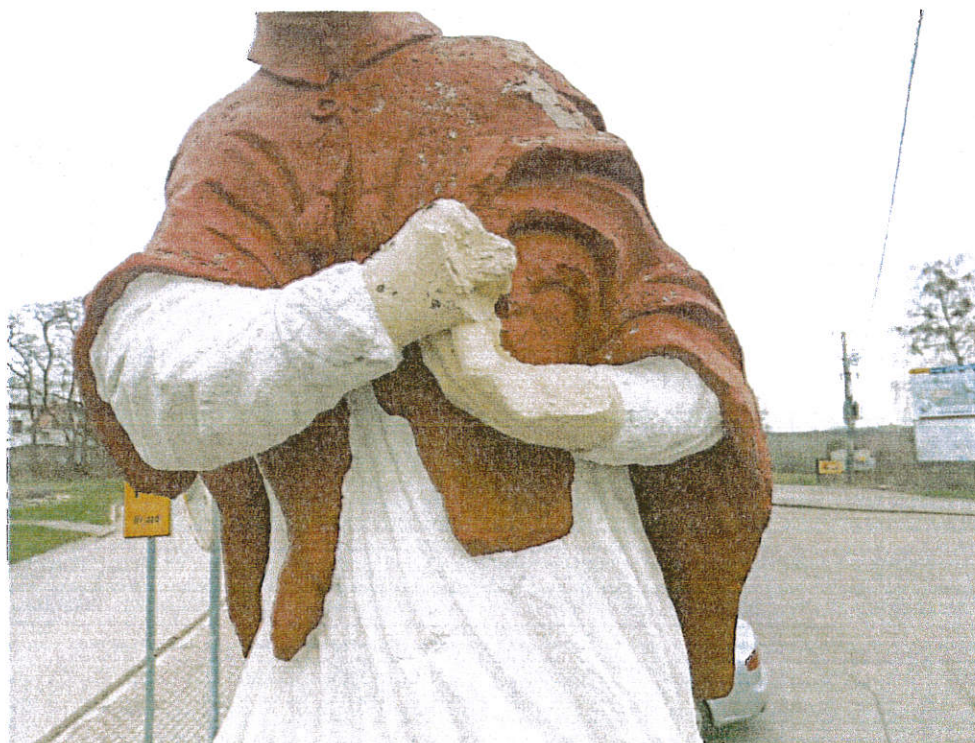
Figura nie posiada większych ubytków mechanicznych, z wyjątkiem utraconych dłoni wraz z atrybutami.

Fot. 5
Kamienna Figura Św. Jana Nepomucena w Obrazowie
Stan przed konserwacją – utracone dłonie z atrybutami świętego
Kwiecień 2023 r. wyk. Piotr Zawadzki

Nie zakłada się rekonstrukcji zniszczonych atrybutów, a jedynie rekonstrukcję utraconych fragmentów dłoni
